OGGETTO
LAVORI DI RECUPERO E RESTAURO CONSERVATIVO
DELLA CHIESA DI SAN QUIRICO

PROGETTO DEFINITIVO-ESECUTIVO

PIANTE
STATO DI PROGETT.

2.1

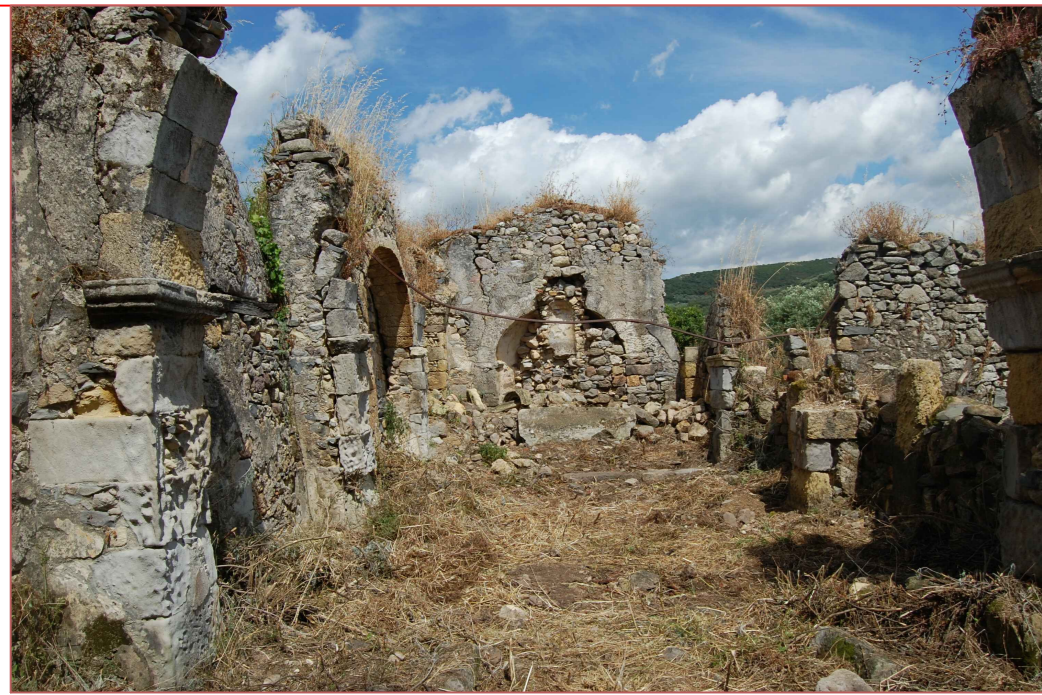
Individuazione dell'ingresso alla sacrestia

L'individuazione dell'ingresso al vano denominato sacrestia sarà oggetto di verifica in fase di rimozione dei crolli esistenti e di conseguenza potrà, previa verifica con l'Ente di Tutela, subire uno spostamento per conservarne la posizione originaria.

La ricomposizione degli archi dovrà avvenire a terra e solo dopo l'approvazione da parte della DL e dell'Ente di tutela potranno essere collocati nella loro posizione definitiva.

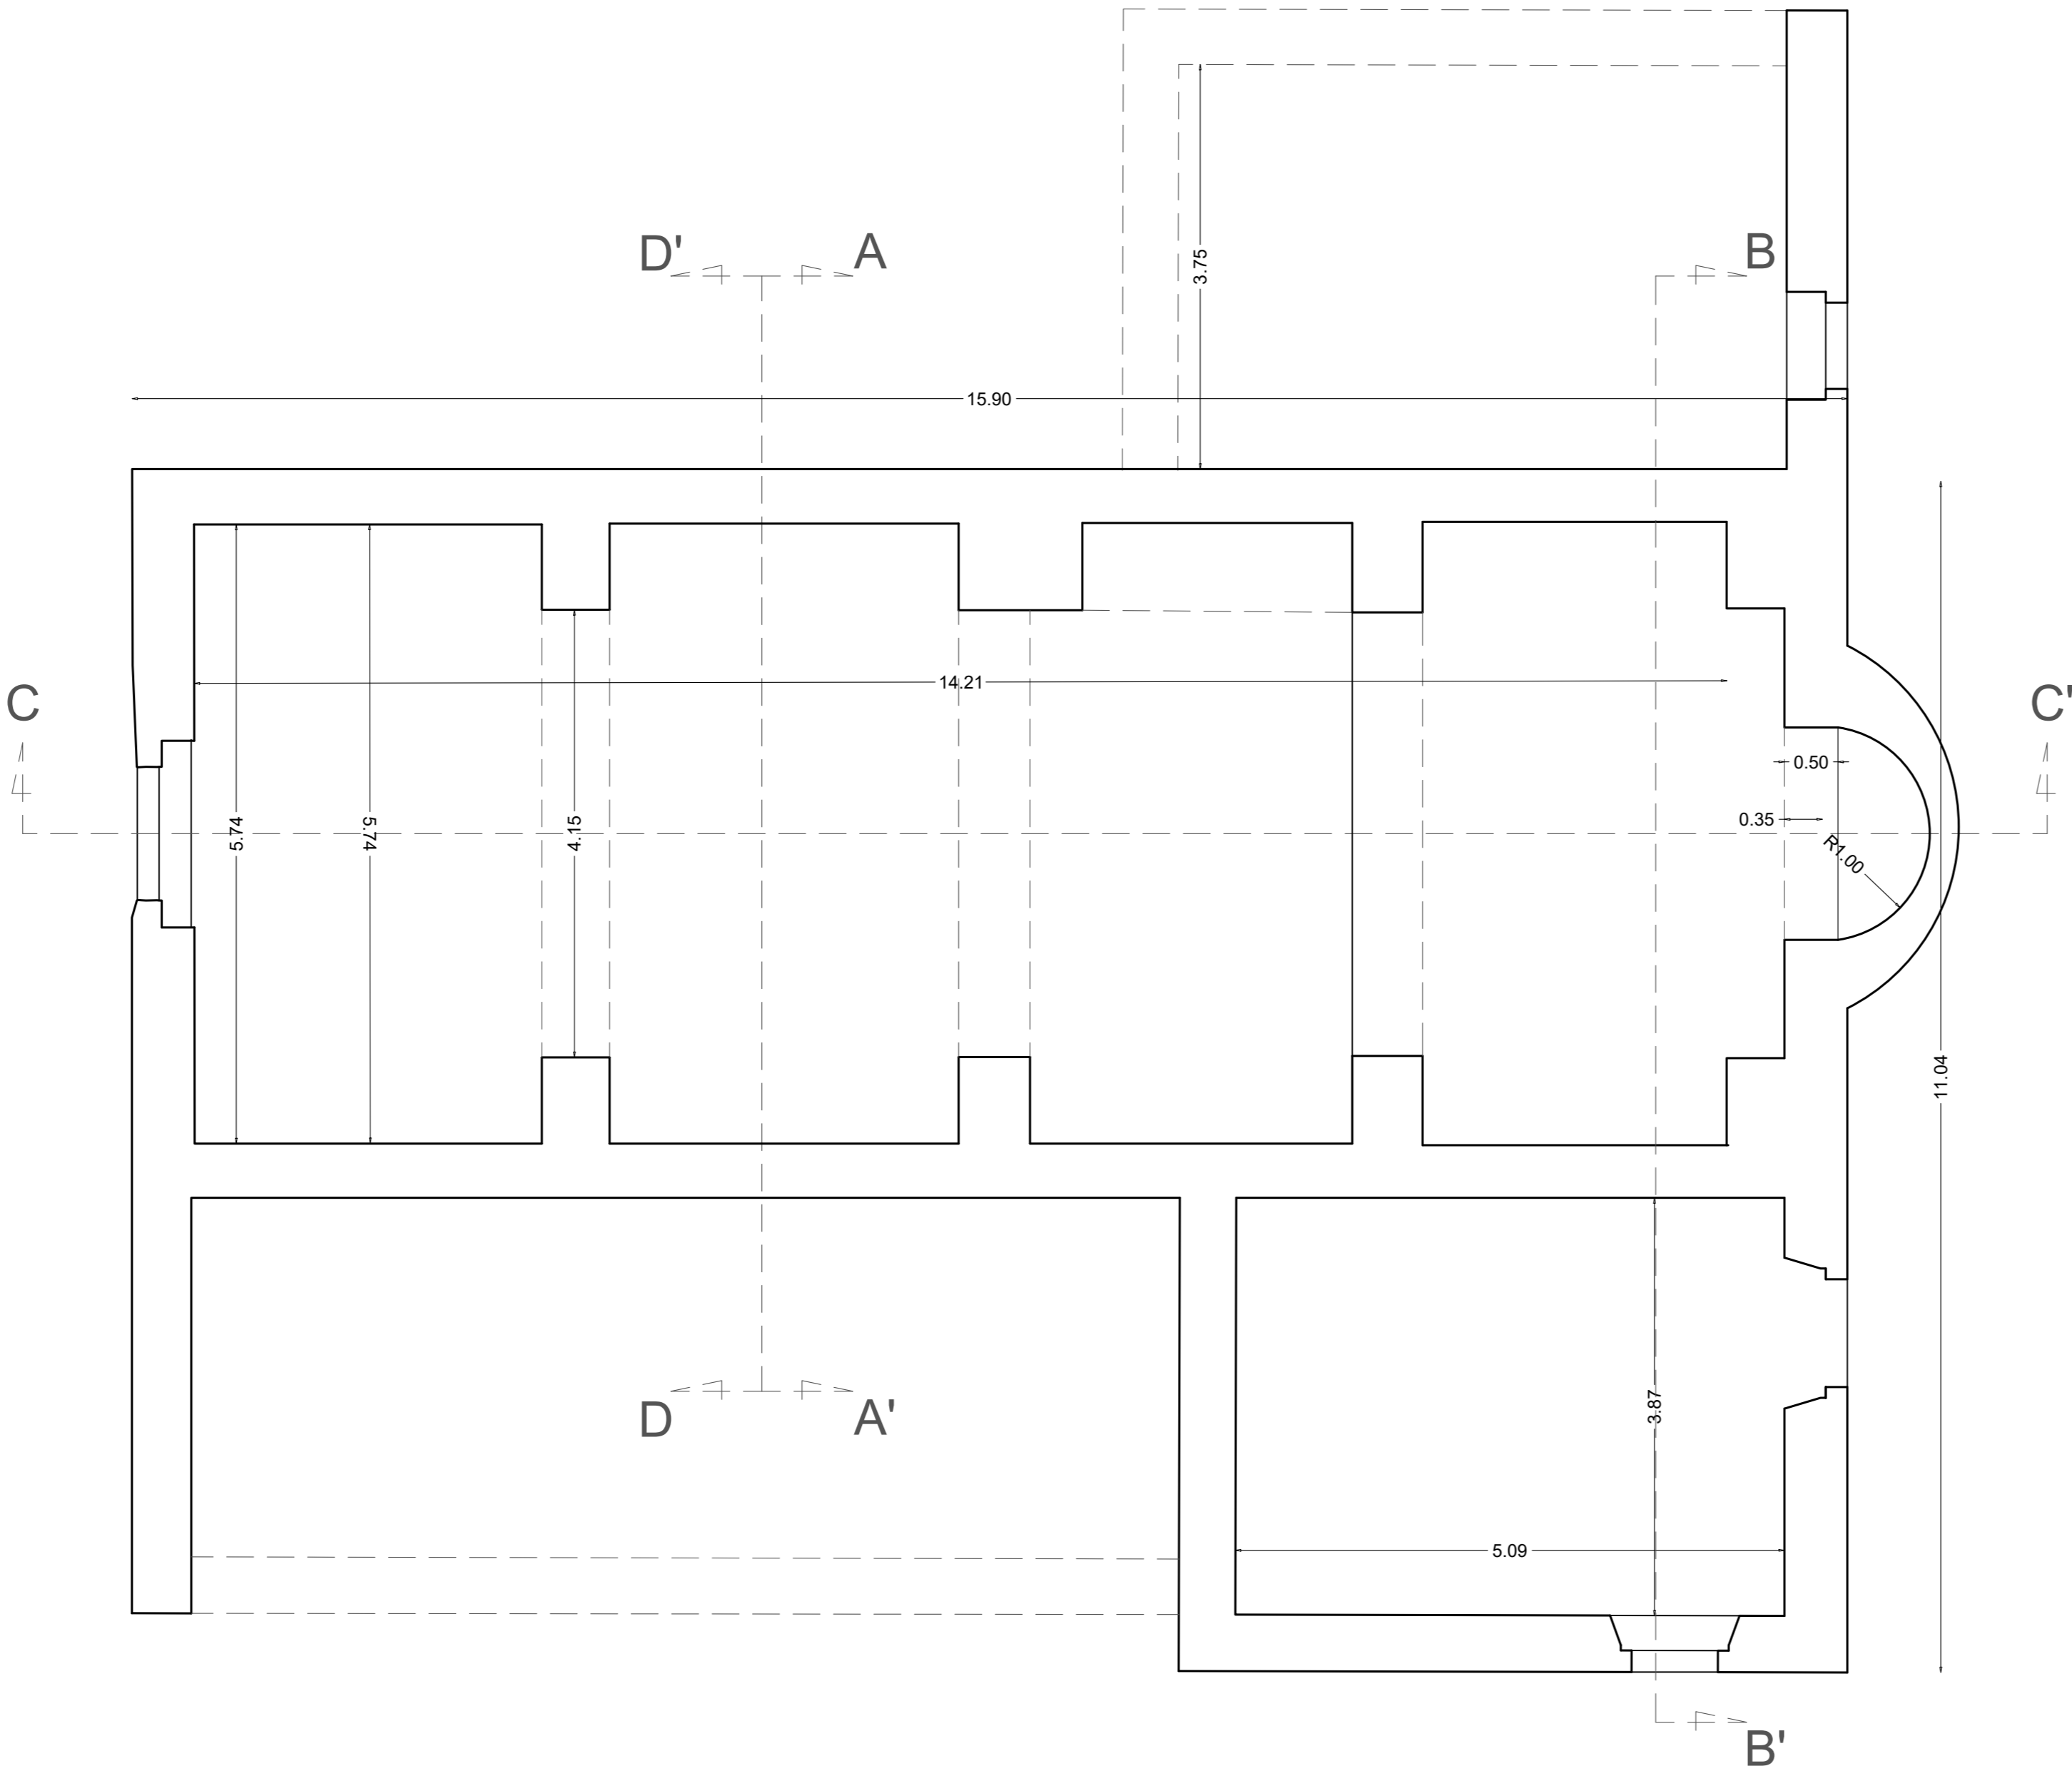
PIANO TERRA

Il materiale proveniente dai crolli dovrà essere accatastato in prossimità dell'edificio di culto, ordinato per tipologia e dimensione e pulito per renderlo idoneo al suo impiego per il ripristino delle parti crollate.

Il pavimento, se esistente, dovrà essere rimosso, dopo verifica da parte della DL e dell'Ente di Tutela, con tutte le cautele al fine di poterne eventualmente consentire il reimpiego.
